# 新宿区の地盤とその問題点

東京地質コンサルタント / 岡部邦彦

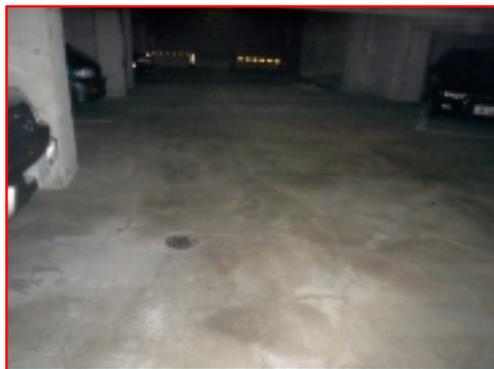
左下：  
半地下駐車場の床版

建築物に被害が見られたのは半地下駐車場の床版で、縦横にクラックが入り、表面が浮いた状態になっています。このような被害は解説図にありますように、豪雨等の地下水上昇時に床版に水圧が働いたり、基礎部が流水により洗掘されるため、発生しているものと考えられます。

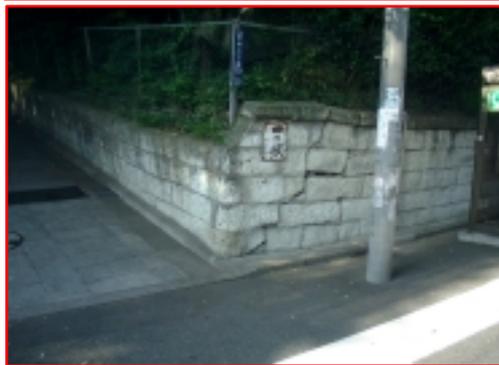
左下：  
変状が見られる  
石積壁

建築物に被害が見られるのは道路沿いの石積壁で、沈下とともに低地部側に向かって傾いており、継ぎ目沿いに開口したクラックが生じています。このような変状は解説図にありますように、台地部と低地部の境にある石積壁と盛土に不同沈下が発生し、盛土が石積壁とともに低地側に向かって倒れ込むように移動しているものと考えられます。

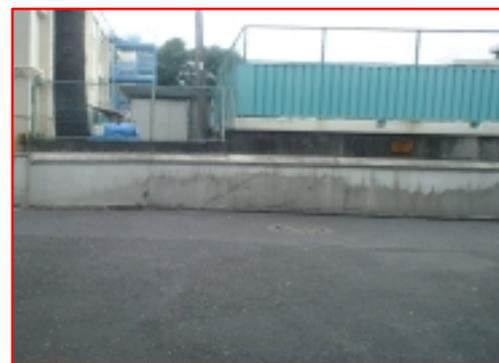
左下：  
変状が見られる  
外壁

建築物に被害が見られるのは小学校の外壁で、ひびわれとともに外壁と道路の間に隙間が見られます。谷埋盛土が沈下し、やや下流側に移動しているようすがわかります。このような箇所では下部に分布する軟弱地盤とともに、谷間盛土が下流側にすべっている可能性があります。

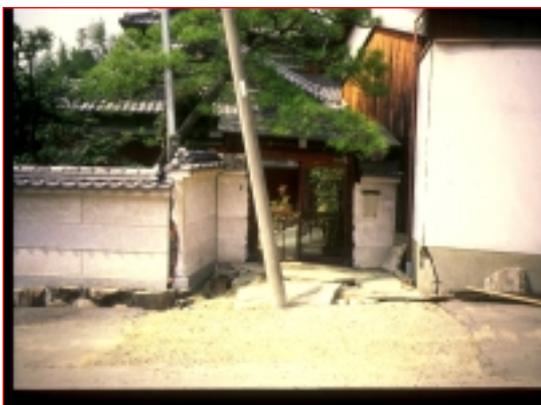
門は、もともと電柱の右にあった。谷埋盛土にあった住宅が右から左に移動してしまった被害例。

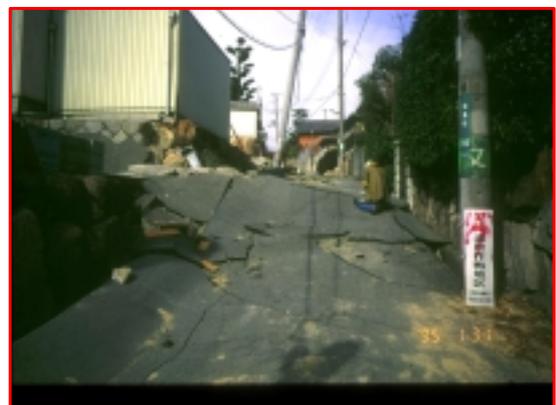
谷埋盛土が奥から手前に向かって移動してしまい道路のレベルに段差が生じてしまった被害例。
