# 新宿区の地盤とその問題点

東京地質コンサルタント / 岡部邦彦

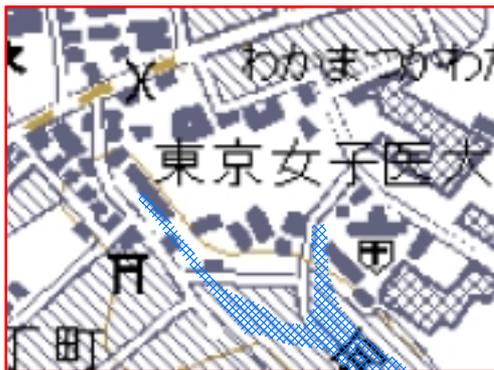
左上：

場所は昔の地図で見ますと、台地に入り込んだ狭い谷間の頭部で、当時の湧水箇所よりやや上部に位置しています。このような箇所では、周囲から地下水が集まりやすく、豪雨等の地下水上昇時には多量の地下水が流れ込んでいます。

現在の地形図  
網掛：旧谷底

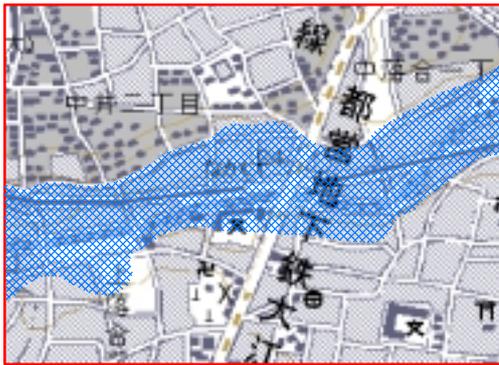
左上：  
現在の地形図  
網掛：旧水田

昔の地図で見ますと、低地部は妙正寺川沿いの水田であったところですので、表層には腐植土からなる軟弱地盤が分布していることがわかります。

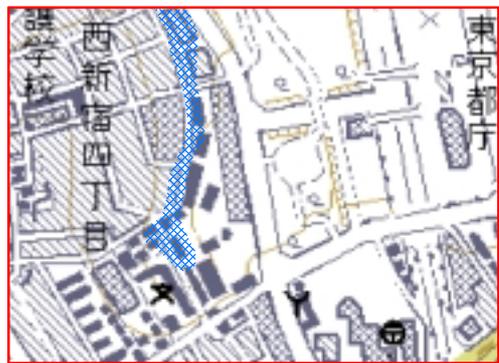
左上：  
現在の地形図

場所は、現在の地形図では宅地開発が進んでよくわからないのですが、昔の地図で見ますと、台地に入り込んだ狭い谷底の低地にあたります。このような箇所では、宅地開発に伴い谷間盛土が低地上に分布しています。

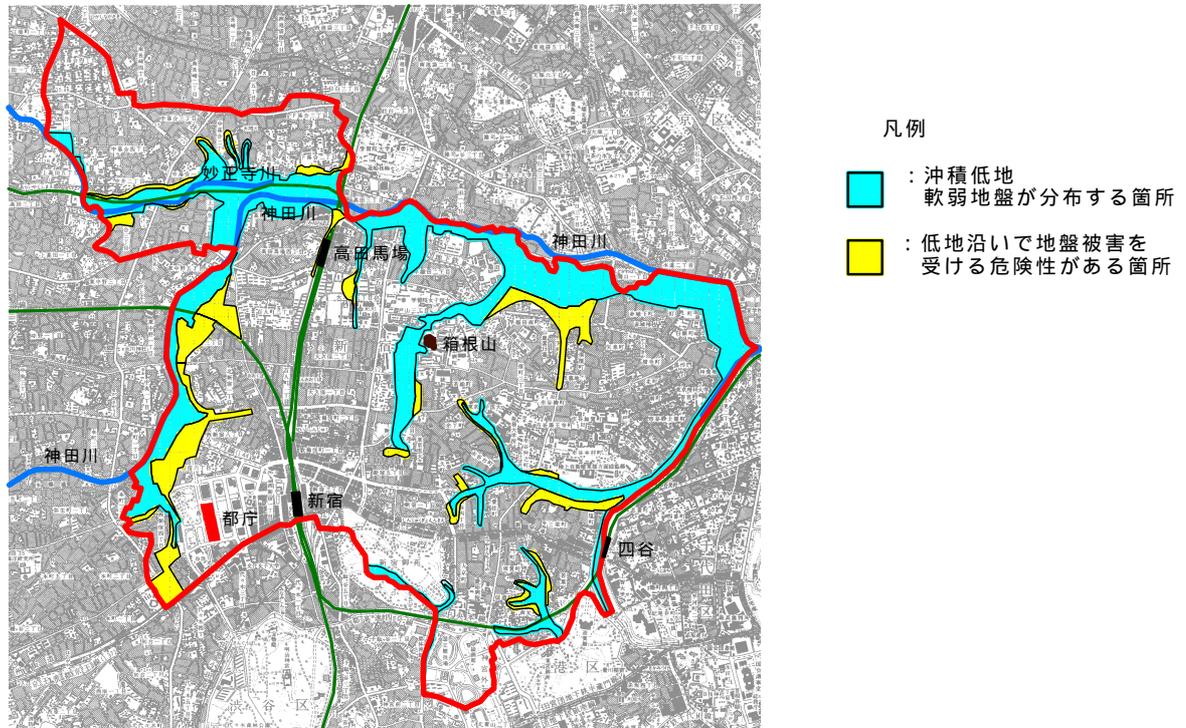
図 - 5 新宿区に想定される地盤被害危険箇所

以上のように、新宿区においては地盤に起因した建築物の被害例が、軟弱地盤が分布する低地部の他に、低地と台地との境界部付近に見られます。新宿区全体で想定される地盤被害箇所をまとめてみますと図 - 5 のようになりますが、このような箇所に建築物を計画する場合には、周辺の地盤データ（柱状図）はもとより、紹介例にありますように事前に昔の地図を参照したり、近隣建築物の状況を確認することが、地盤被害受けないために必要なことだと思います。
